RISANAMENTO  
E PROTEZIONE DI  
**FACCIAE**

Q U A D E R N O   T E C N I C O   W A L E R

## RISANAMENTO E PROTEZIONE DI FACCIATE

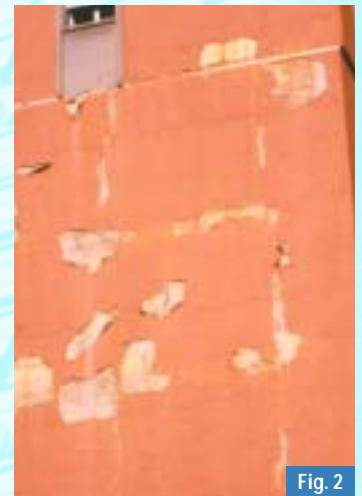
Fig. 2 e Fig.3

Esempio di degrado di intonaci secondo il meccanismo illustrato in figura 1. In questo caso ha contribuito anche l'azione di rilassamento dell'acqua di condensa e di quella meteorica.

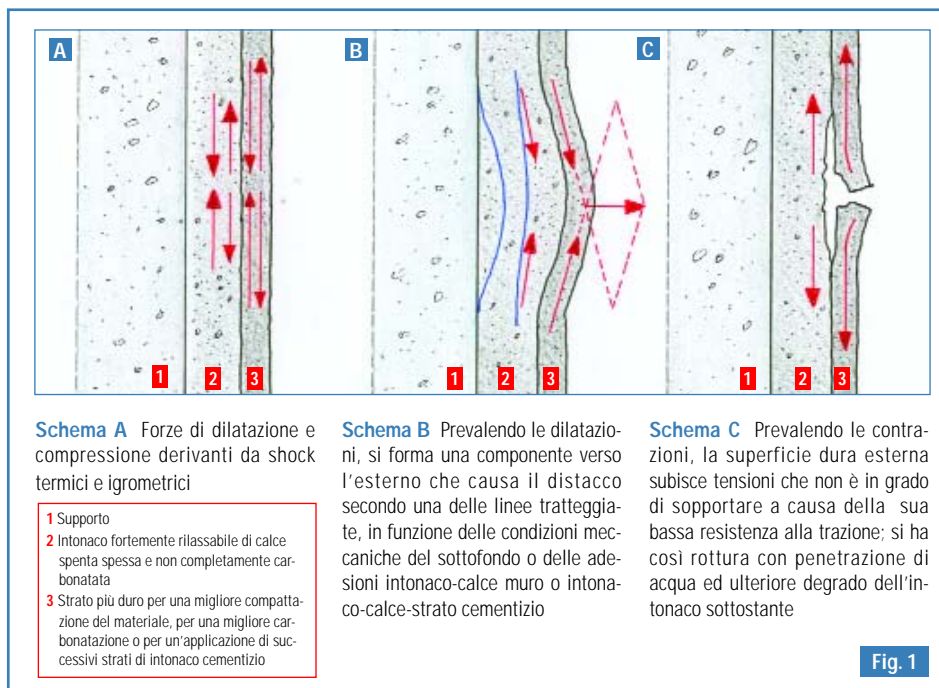
Di conseguenza, avendo lo strato superficiale una resistenza alla trazione pressochè nulla, sullo stesso si manifestano screpolature e distacchi così come illustrato negli schemi di **fig.1**.

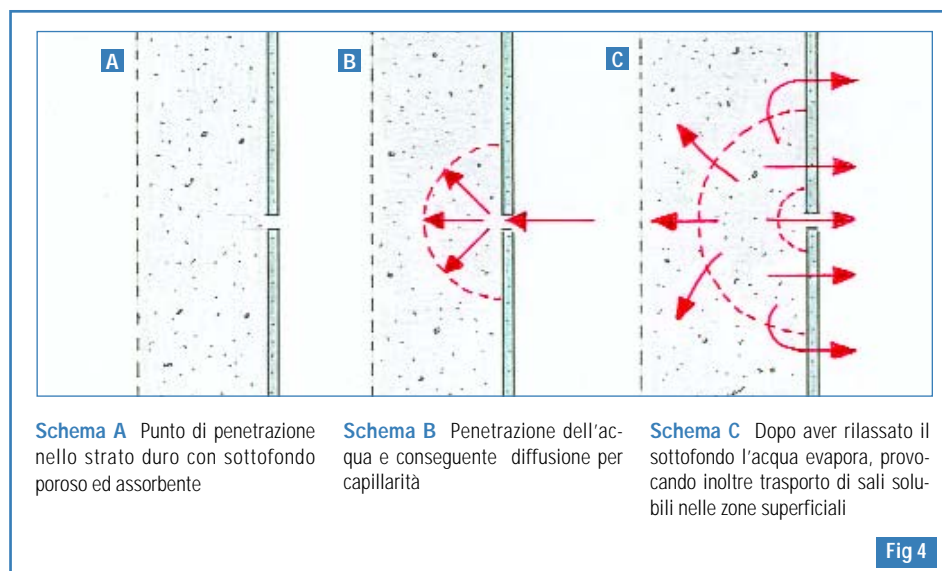
In tal modo si vengono a realizzare intonaci caratterizzati da un elevato assorbimento d'acqua che, benchè protetti da rivestimenti plastici o pitture, tendono inevitabilmente a degradarsi quando da qualche punto dello strato protettivo penetra acqua meteorica (Fig.4).

Attraverso le fessure così formatesi penetra acqua che determina il fenomeno di degrado, come già illustrato nella Fig.4.

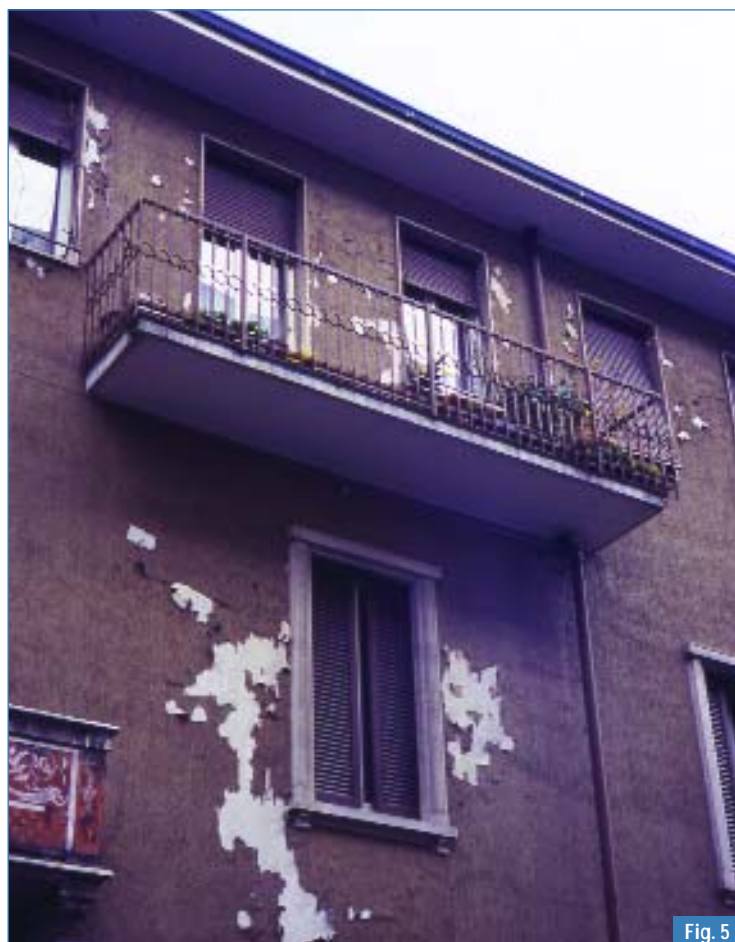
Fig. 5 e Fig.6

Caso di distacco autoesaltante: trattasi di un rivestimento plastico continuo tipo granigliato. Alle prime penetrazioni di acqua si è avuto il distacco del rivestimento del sottofondo a causa del rilassamento di quest' ultimo. La bassa resistenza meccanica del granigliato ha fatto sì che questo scivolasse verso il basso, aprendo larghe vie alla penetrazione di acqua ed esaltando così il fenomeno. Il resto del fabbricato, dove non è stato innescato il processo, è perfettamente in ordine.

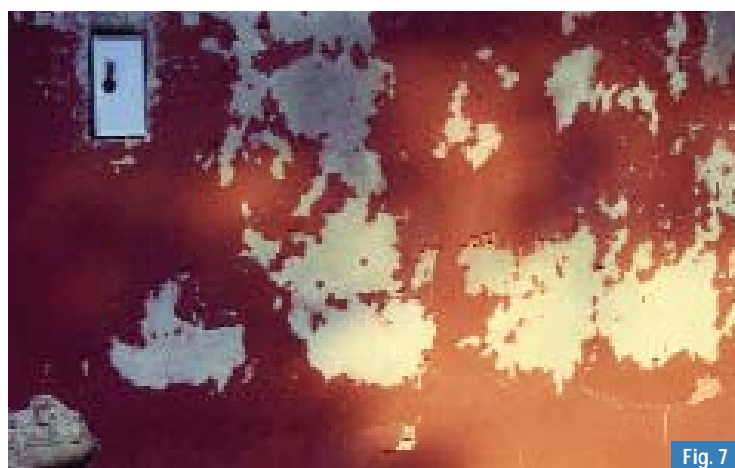
Fig. 7 e Fig.8

Fenomeno di distacco dovuto a cavillature presenti nell'intonaco di sottofondo. I movimenti termoigrometrici del sottofondo hanno provocato delle fessure nel rivestimento plastico continuo (graffiato in questo caso) che a loro volta hanno fatto penetrare l'acqua. Poichè la malta era rilassabile si è avuto il distacco del rivestimento.

Nella Fig. 7 è evidenziata la zona del distacco; nella Fig. 8 è riportato un particolare dello stesso. Si noti la perfetta corrispondenza fra cavillature del sottofondo e fessure del rivestimento.

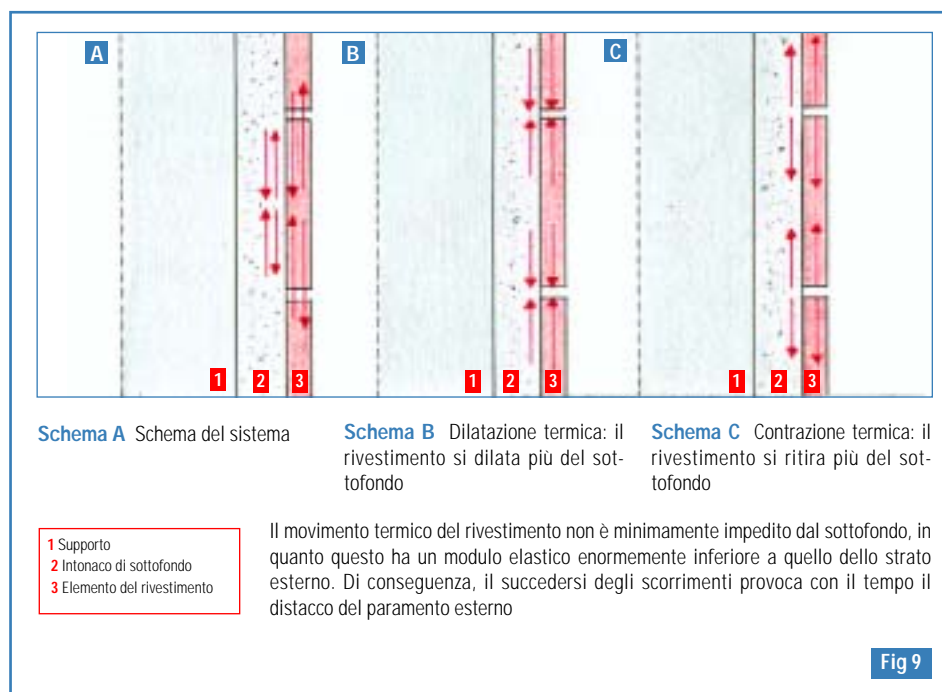
Il rivestimento, sottoposto esclusivamente a shock termici, in quanto quelli igrometrici risultano praticamente trascurabili, si allunga e si ritira in modo incontrastato, senza che il supporto possa opporsi, avendo caratteristiche meccaniche relativamente inferiori. Questo fenomeno determina il distacco del rivestimento (Fig.9), a meno che siano stati adottati in fase

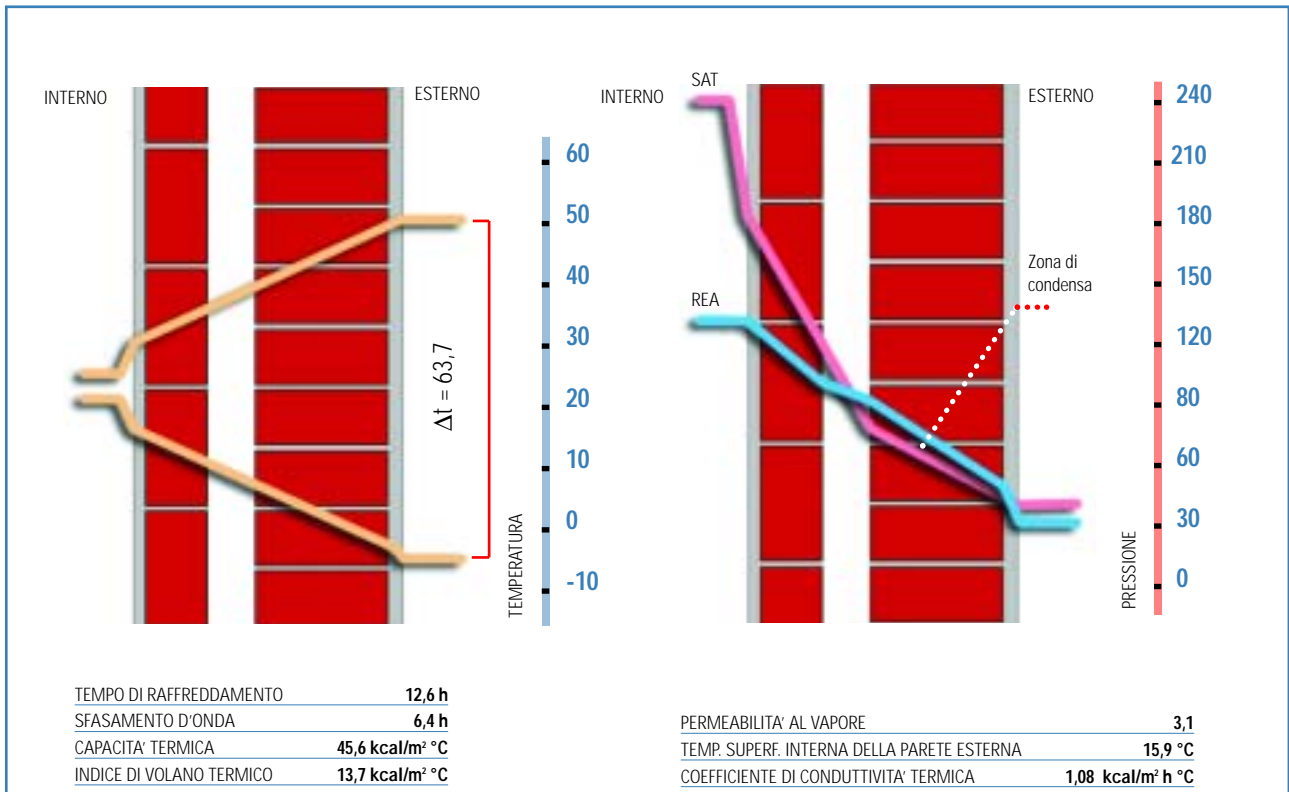
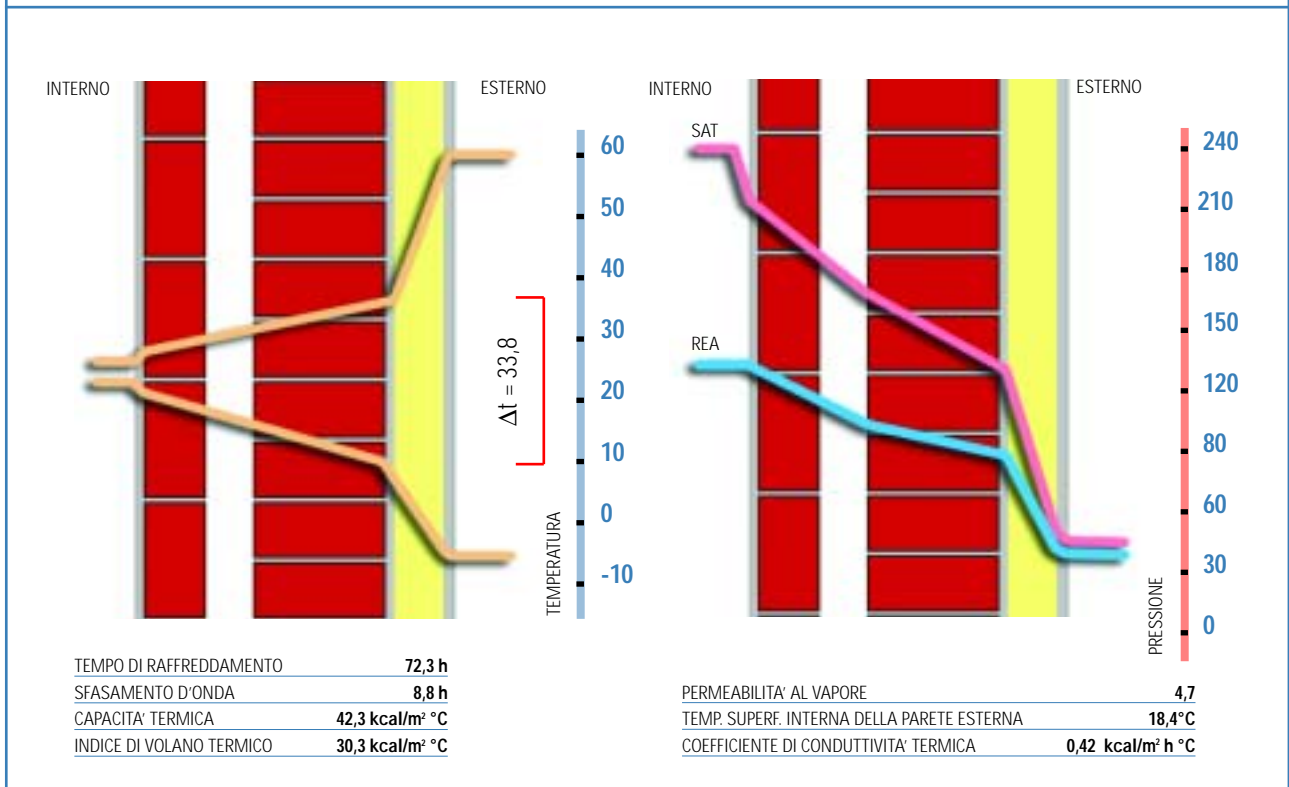
#### **Commento alle Fig. 11 A e 11 B**

Andamento delle temperature estive ed invernali e diagrammi di Glaser per due tipi di murature con e senza isolamento dall'esterno a cappotto.

Si può osservare che l'isolamento a cappotto consente di ridurre lo shock termico di evitare la formazione di condensa nell'intonaco esterno.

1. MURATURA A DOPPIO TAVOLATO

2. MURATURA A DOPPIO TAVOLATO CON ISOLAMENTO DALL'ESTERNO A CAPPOTTO

Dagli esempi riportati nelle Fig.11 A e 11 B, si possono trarre le seguenti considerazioni:

- La superficie esterna, che per il suo elevato modulo elastico è una delle concause del degrado, presenta un  $\Delta t$  molto ridotto nel caso di muratura isolata dall'esterno con il sistema a cappotto. Ciò rispetto ad una muratura non isolata che, avendo un  $\Delta t$  elevato, è, viceversa, soggetta a fenomeni di degrado.
- I diagrammi di Glaser dimostrano che l'applicazione del sistema a cappotto su intonaci preesistenti evita la formazione di condensa all'interno degli stessi intonaci assicurandone quindi stabilità nel tempo.

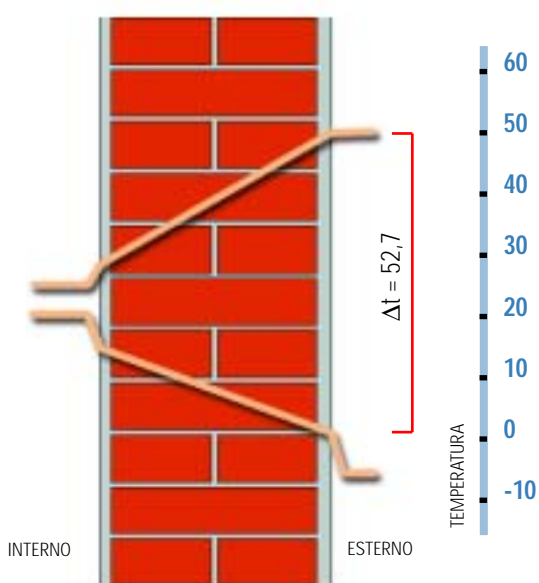
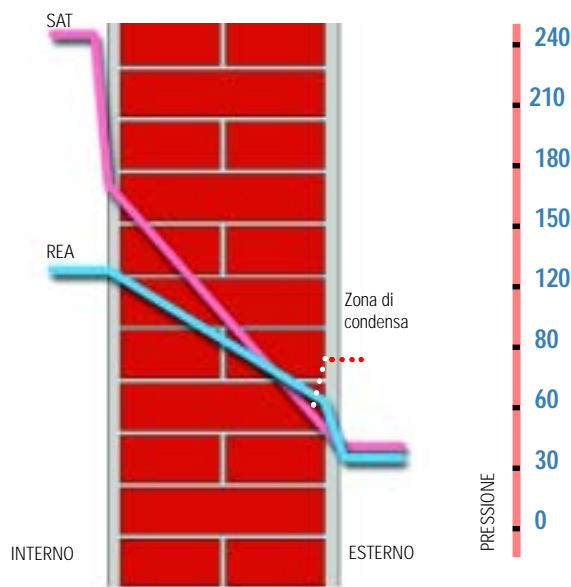
TEMPO DI RAFFREDDAMENTO	22,31 h
SFASAMENTO D'ONDA	8,42 h
CAPACITA' TERMICA	33,9 kcal/m <sup>2</sup> °C
INDICE DI VOLANO TERMICO	33,9 kcal/m <sup>2</sup> °C

PERMEABILITA' AL VAPORE	2,45
TEMP. SUPERF. INTERNA DELLA PARETE ESTERNA	14,3 °C
COEFFICIENTE DI CONDUTTIVITA' TERMICA	1,52 kcal/m <sup>2</sup> h °C

### 1. MURATURA IN MATTONI PIENI DI 25 cm DI SPESSORE

Inoltre risultano migliori i valori del coefficiente di isolamento termico, di resistenza alla diffusione del vapore, della capacità termica, del tempo di raffreddamento e sfasamento d'onda e dell'indice di volano termico.

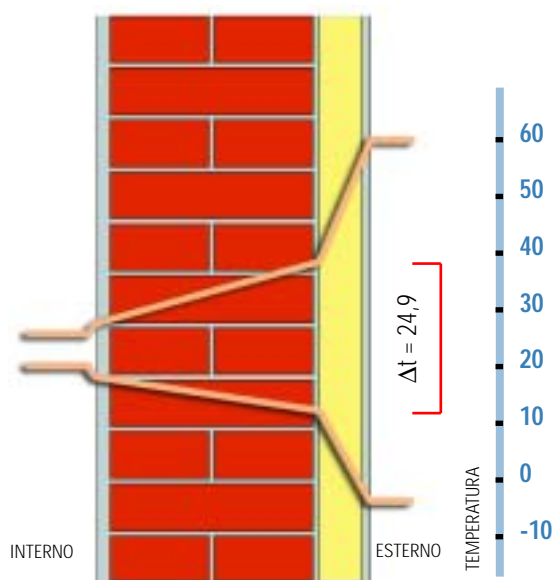
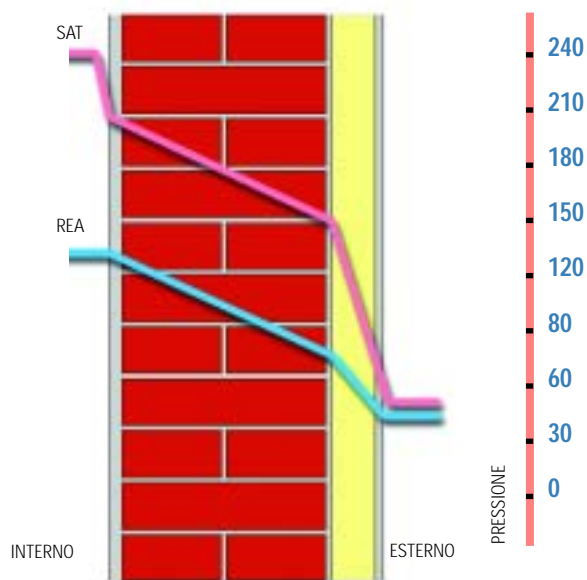
Fig. 11 B

TEMPO DI RAFFREDDAMENTO	112,66 h
SFASAMENTO D'ONDA	8,9 h
CAPACITA' TERMICA	88 kcal/m <sup>2</sup> °C
INDICE DI VOLANO TERMICO	63 kcal/m <sup>2</sup> °C

PERMEABILITA' AL VAPORE	4,00
TEMP. SUPERF. INTERNA DELLA PARETE ESTERNA	17,9 °C
COEFFICIENTE DI CONDUTTIVITA' TERMICA	0,56 kcal/m <sup>2</sup> h °C

### 2. MURATURA IN MATTONI PIENI DI 25 cm DI SPESSORE CON ISOLAMENTO DALL'ESTERNO A CAPPOTTO

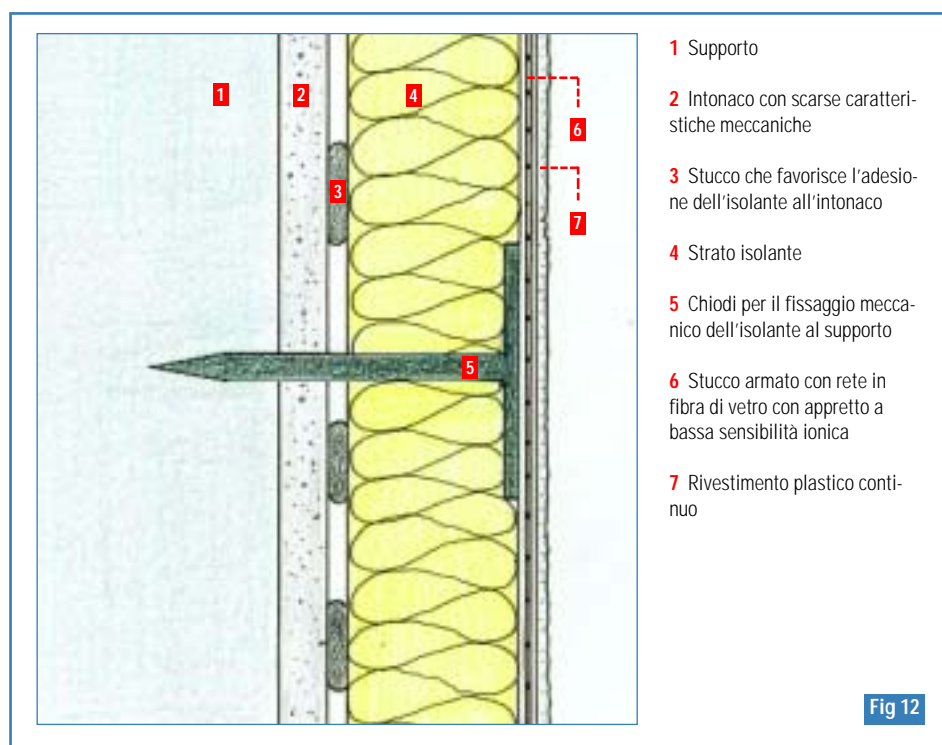
Fig 12

Il sistema deve avere una particolare resistenza meccanica, quindi deve comportarsi come una piastra vincolata alla muratura da chiodi o tasselli e deve essere in grado di impedire con le sue forze il distacco dell'intonaco sottostante (Fig.12).

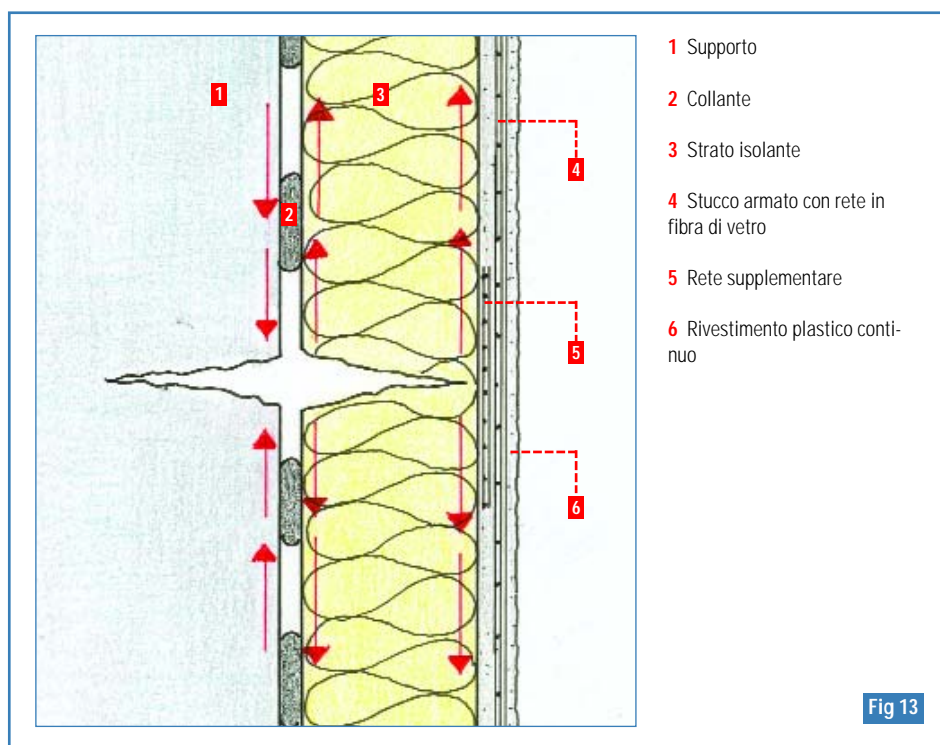
Diversa è la situazione nel caso di fessure strutturali in movimento che, per questa stessa ragione, provocano tensioni sia nell'isolante che nel sistema rete-isolante, come illustrato nello schema riportato in Fig13.

Se il movimento di queste fessure non è dell'ordine di parecchi millimetri, le tensioni possono essere assorbite senza alcun danno ai componenti del sistema. Nel caso di movimenti di una certa grandezza, il fissaggio dell'isolante alla muratura può essere effettuato con un'incidenza di 6-8 tasselli/m<sup>2</sup>, in modo da ripartire gli allungamenti su tratti di lunghezza maggiori.

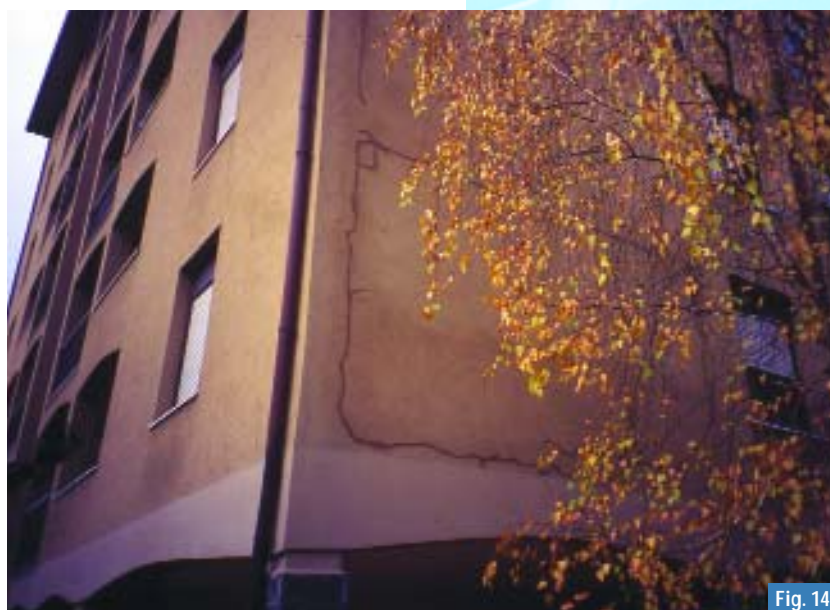
Fig. 14

Il fenomeno si verifica in corrispondenza di nodi con pilastri e, più frequentemente, sotto la trave di piano, in quanto normalmente manca la malta sull'ultimo corso dei mattoni. Ciò può determinare il distacco dell'intonaco esterno in corrispondenza delle fasce marcapiano (Fig. 14).
